A市S様邸外装修繕工事

～塗装・前編～

外装修繕工事～塗装・前編～

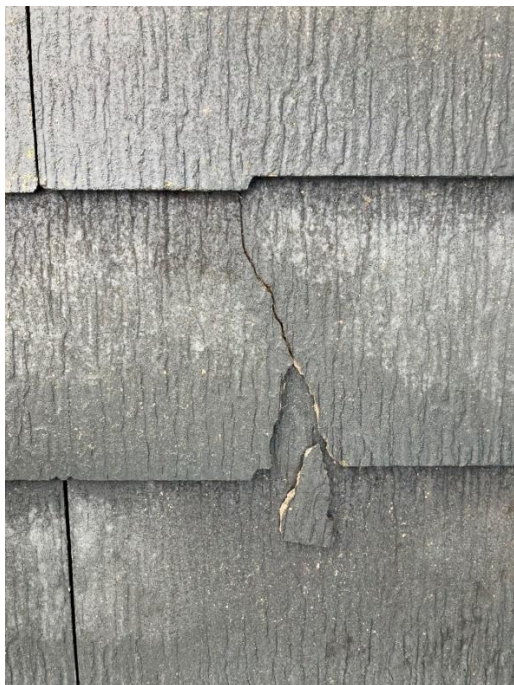
#### 施工前

こちらは屋根の破損箇所です。

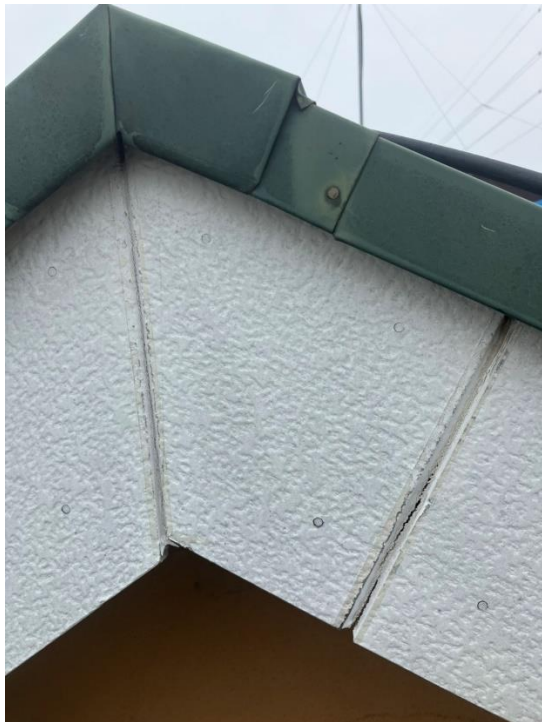
施工前

こちらは防水シーリング材が劣化していた破風部です。  
劣化によって、シーリング材にひび割れが見られます。

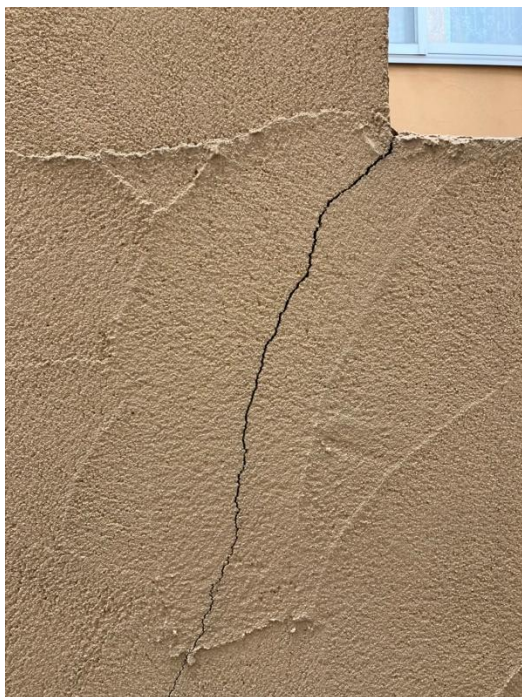
施工前

続いて、壁面のひび割れです。
